Schadenbilder nach der Renovierung einer Fachwerkfassade

Baudenkmäler sind das Erbe schöpferischer Tätigkeiten unserer Vorfahren. Die Bewahrung und der Schutz solch wertvollen Kulturguts sind wichtig. Deshalb zeigt dieser Artikel einige Schadenbilder einer neu verputzten, al fresco gekalkten Riegelfassade und mit Ölfarben gestrichener Eichenriegel.

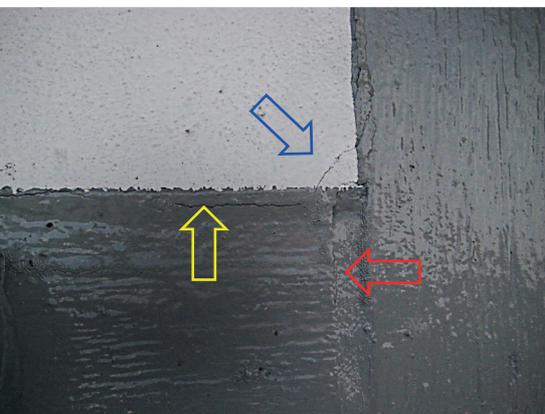
Bild 1: Verschiedene Rissbildungen trotz denkmalpflegegerechtem und bündigen Putzanschluss.

Bild 1: Grundsätzlich wurde hier der Außenputz absolut denkmalpflegegerecht und bündig an die Eichenriegel angeschlossen. Trotzdem sind verschiedene Rissbildungen aufgetreten.

Beim gelben Pfeil wurde die Baumkante des Eichenriegels mit Mörtel ausgefüllt oder aufmodelliert. Der Grenzschichtbereich zwischen dem Kalkmörtel und dem Eichenriegel muss aufgrund des hygrysch unterschiedlichen Verformungsverhaltens unweigerlich abreißen.

Ein solcher Riss manifestiert sich auch durch die Ölfarbbeschichtung hindurch respektive kann von dieser nicht überbrückt werden. Bei horizontalen Rissen besteht die Gefahr, dass an der Fassade ablaufendes Meteorwasser eindringt, das Holz lokal durchfeuchtet und die Farbbeschichtung zum Abplatzen bringt.

Abrisse im Eckbereich wie beim blauen Pfeil kann es bei einer Riegelausfachung immer wieder mal geben. Von einem solchen Riss geht in der Regel auch nicht die Gefahr einer Folgebeeinträchtigung aus. Bei dieser Fassadenkonstruktion würde der Ko-Autor als Fachexperte einen Abriss wie auf dem Foto als hinzunehmende, geringfügige ästhetische Beeinträchtigung bezeichnen.

Der rote Pfeil markiert einen früheren Spalt zwischen dem vertikalen und horizontalen Eichenriegel. Offenbar wurde dieser Spalt neu mit Kalkmörtel ausgefüllt, um für die Ölfarbe einen durchgehenden Untergrund zu schaffen.

Diese gut gemeinte Massnahme kann sich sehr kontraproduktiv auswirken. Der ausgefüllte Spalt hat eine über Jahrzehnte vorhandene Dehn- und Stauchzone zwischen diesen beiden Balken aufgehoben.

Das heisst, es besteht heute eine kraftschlüssige Verbindung zwischen diesen Balken, die keine hygrysch Verformung durch Feuchtigkeitsaufnahme mehr zulässt. Dies bewirkt neue Zwängungsspannungen, die früher nie so vorhanden gewesen wären. Der Kalkmörtel

in diesem Spalt wird immer ein Fremdkörper bleiben. Wenn zuvor die Fassade in diesem Bereich bewittert wurde, konnte kein Meteorwasser im Spalt verbleiben, denn es lief sofort wieder heraus. Heute kann es in den Schwindriss zwischen Kalkmörtel und Holz eindringen und wird vom Mörtel aufgesogen. Dieser wird durchfeuchtet und benetzt das angrenzende Holz über einen längeren Zeitraum, als es vorher je der Fall war.

Auf dem Bild 1 ebenfalls gut erkennbar ist die Runzelbildung im Farbanstrich. Sie entsteht durch einen zu dicken Farbauftrag oder durch Läufer (Farblauf). Die Oberfläche der Farbbeschichtung beginnt zu trocknen und zieht an, die Lösemittel in der noch flüssigen Farbschicht darunter verdunsten langsam, wobei sich Runzeln bilden. Dasselbe kann auch bei direkter Sonneneinstrahlung passieren. Im Grundsatz gilt: Ölfarben müssen beim Streichen immer vertrieben werden, damit keine zu grossen Schichtdicken entstehen. Die Verdünnung spielt allerdings auch eine Rolle.

Ein feiner, minimaler Trennschnitt zur sicheren Entkoppelung des Verputzmörtels zum Holzriegel ist in jedem Fall empfehlenswert. Sollte in einen solchen Anschluss etwas Meteorwasser infiltrieren, so kann es ungehindert innert kürzester Zeit wieder abtrocknen, ohne dem Holz zu schaden. Deshalb sollte auf das Abdichten und Auskitzen solcher Riegelanschlüsse verzichtet werden.

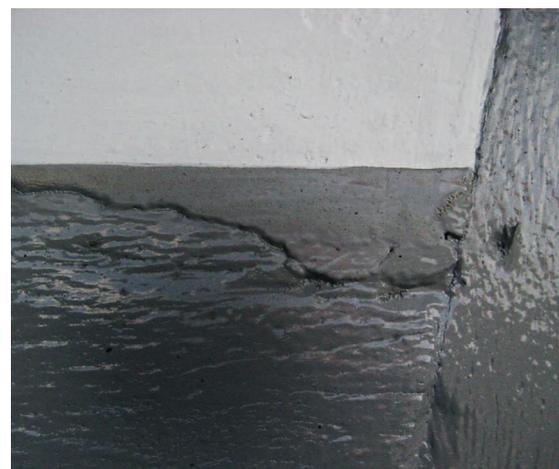
Bild 2: Mit Kalkmörtel aufmodellerte Baumkante. Es besteht die Gefahr eines Abrisses.

Bild 2: Auch hier ist eine alte Baumkante im Riegelwerk, die mit Kalkmörtel aufmodelliert worden ist. Da sich das Riegelwerk aufgrund des nicht vorhandenen Risses beim Anschluss der beiden Holzriegel kaum verformt, hat der spröde Kalkmörtel bis heute keinen Schaden genommen. Die Gefahr eines Abrisses besteht hier ebenfalls.

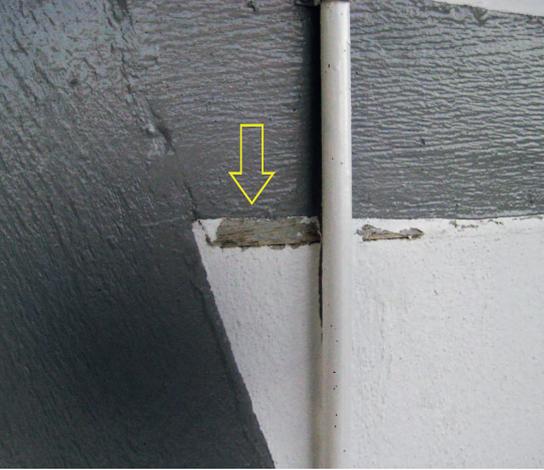
Bild 3: Überputzter Eichenriegel. Aufgrund der unterschiedlichen Verformungen im Materialwechsel-Bereich Putz-Holzriegel kommt es zu Abplatzungen.

Bild 3: Hier wurde der Eichenriegel völlig unnötig überputzt. Der Riegel weist eine Vollkante auf, an der mit Putz rand-scharf bündig hätte angeschlossen werden können.

Der mineralische Putzmörtel findet auf dem Holzuntergrund keine Haftung und wird bei den geringsten Verformungen zu Abplatzungen führen, wie sie auf dem Foto erkennbar sind.

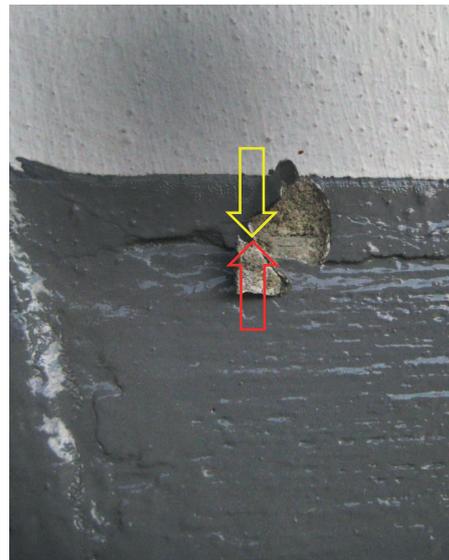
Bild 4: Hier wurde die Abgrenzung zwischen Riegel und Ausfachung unnötigerweise zweifach in Putz und Farbbeschichtung verschoben.

Bild 4: Bei diesen Abplatzungen wurde unnötigerweise die Abgrenzung zwischen Holzriegel und Ausfachung gleich zweifach verschoben. Innerhalb der Abplatzung ist erkennbar, dass der Anschluss Ausfachung/Holzriegel grundsätzlich vollkantig und geradlinig verläuft.

An diese Abgrenzung (Grenze zwischen rotem und gelbem Pfeil) hätte man den Putz bündig an die Holzkante anschliessen müssen. Stattdessen wurde der Putz partiell über den Holzriegel geführt, wo er keine Haftung findet und durch die stete Verformung des Holzes sich zusehends ablösen wird. Dasselbe

ist mit der Ölfarbe geschehen, diese wurde aus nicht erfindlichen Gründen über den Putz geführt. Eine Ölfarbbeschichtung auf Kalkmörtel (auf mineralischen Untergründen allgemein), die zudem auf einen nicht tragfähigen Holzuntergrund appliziert wurde, kann allein wegen der auftretenden Oberflächenspannungen nicht lange halten.

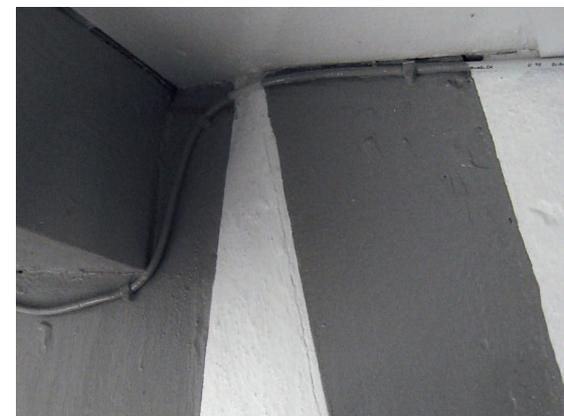
Bild 5: Die Rissbildung zeigt die Lage des tatsächlichen Materialwechsels.

Bild 5: Die Fehler wiederholen sich laufend. Auch hier wurde der Putzanschluss nicht beim effektiven Übergang von Ausfachung zu Holzriegel gemacht, sondern er wurde einige Millimeter über den Riegel gezogen. Die Rissbildung zeigt heute den tatsächlichen Materialwechsel und wo die Farbübergänge eigentlich sein sollten.
