Wer ein Schloss gemacht hat, hat alles gemacht

Eine besondere Gipserarbeit hat die Groupe-Egli ausgeführt. Im Zuge der Renovation der Schlossanlage des historischen Städtchens Burgdorf ging es unter anderem darum, ein sogenanntes Kappengewölbe über eine beträchtliche Länge zu erneuern. Dabei stellten sich einige Herausforderungen. Unter anderem galt es, die Balance zwischen Alt und Neu zu finden.

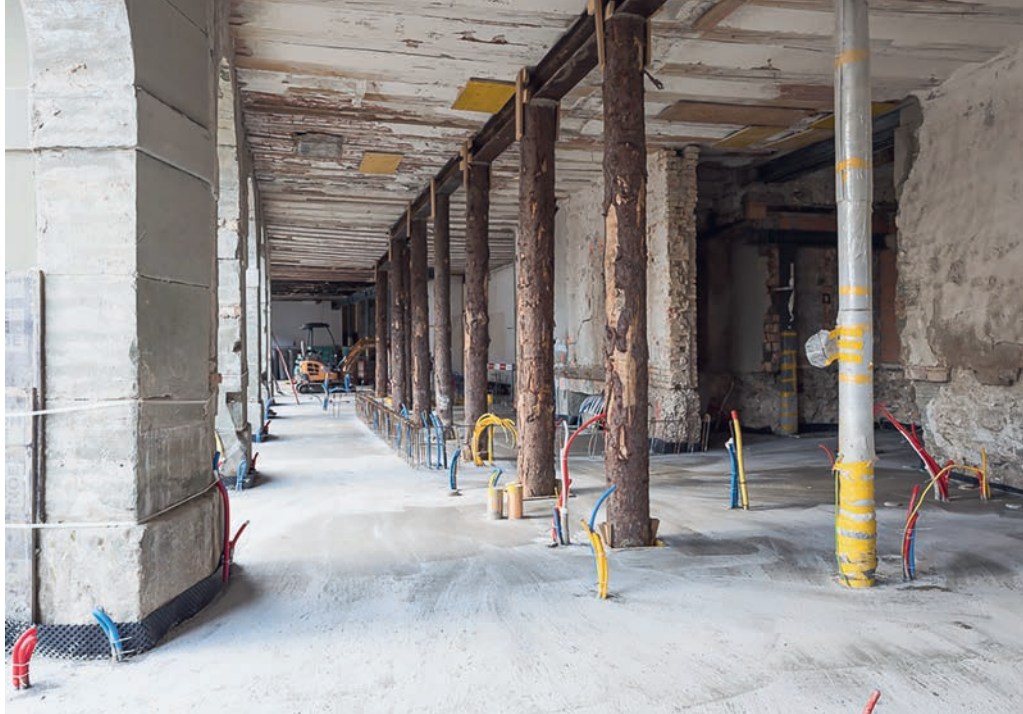
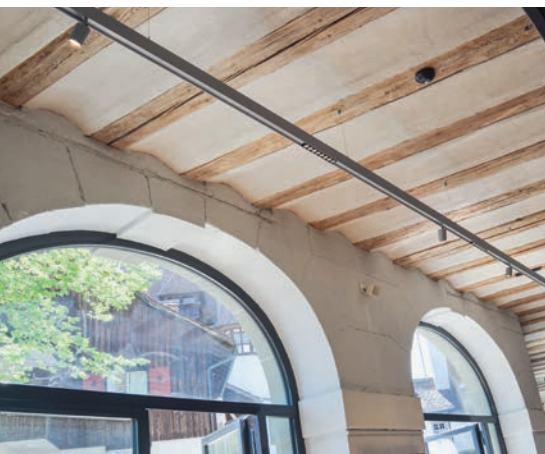
Die Kappengewölbedecke
rechts während und unten
nach der Renovation.
(Bilder: Verena Menz und
Raphael Briner)

Sie besteht aus konisch zugeschlagenen Balken, die auf den Aussenwänden und auf eine tragende Längswand beziehungsweise einen tragenden Holzunterzug aufgelegt sind. In den Zwischenräumen mauerten damals die Handwerker von oben die Gewölbe aus Backsteinen und versahen sie mit einem Abschlussstein. Diese Gewölbe wurden innenseitig (unten) mit einem Kalkverputz beschichtet und weiss gekalkt.

Im Zuge der Restaurierung sicherten sie dann die Gewölbe, indem sie fehlende Backsteine ersetzten und die Konstruktion neu vermörtelten. Anschliessend grundierten sie die Gewölbe und schlämmten sie mit Kalkputz Renoplus von Röfix. Die Balken wurden lediglich gebürstet.

Bei einigen Reihen der Decke fehlten zwischen den Balken die Gewölbe. Projektleiter Wagners Männer formten diese aus Multiporplatten nach, betteten ein Netz ein und glätteten den Kalkputz ab. Der Brandschutz war vorgängig mit Fermacellplatten sichergestellt worden. Im Zuge der Renovation erhielt das Restaurant zudem eine mit einer Brandschutzschicht und einer Schwarz-

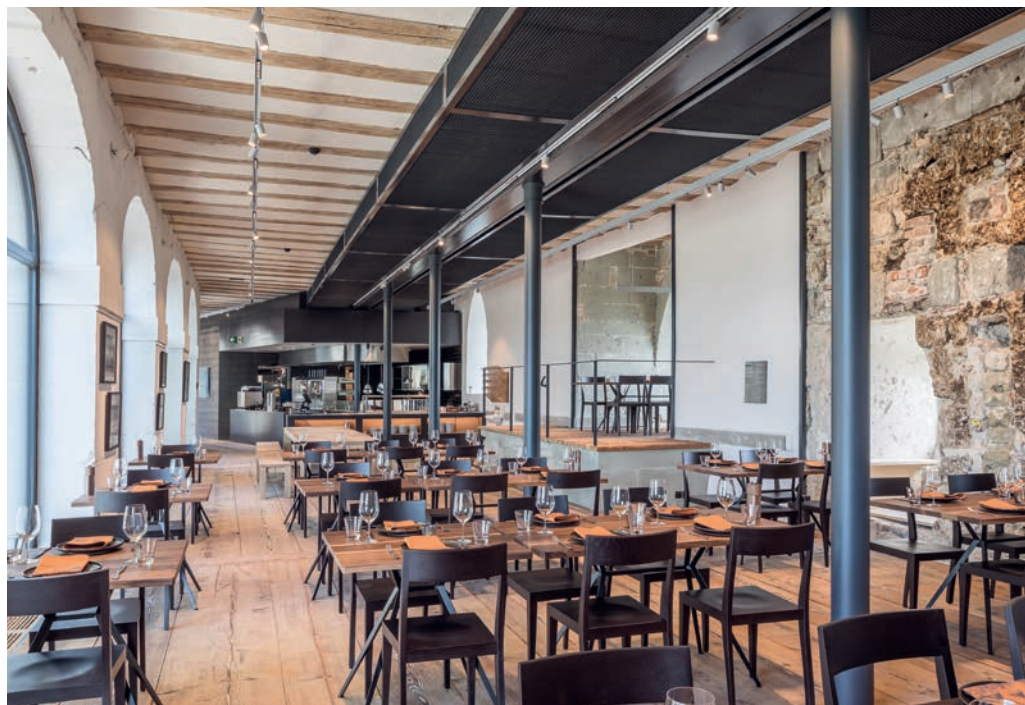
Das Restaurant mit der Deckenlüftung, der Schiesscharte und einem «Zeitfenster» der ehemaligen Wehrmauer.
(Bild: Verena Menz)

stahlverkleidung versehene, die Decke stützende Nebenkonstruktion aus Stahl. Zwischen diesem Stahlträger und dem Kappengewölbe liegt die neue Lüftung, die mit Akustikplatten und Streckmetall verkleidet ist.

An zwei Stellen zeigte sich während der Arbeiten, dass nachträglich gemauert worden war. Dahinter kamen Schiesscharten zum Vorschein. Die Bauherrschaft beschloss, diese freizulegen und eine davon als speziellen Sitzplatz im Restaurant zu nutzen.

Verputz bekommen hat, sondern nur von einem Restaurator gesichert worden ist, um den Gästen ein Zeitfenster in die Vergangenheit zu bieten. Zudem brachte man Tafeln an, welche die Situation erklären und historisch einordnen.

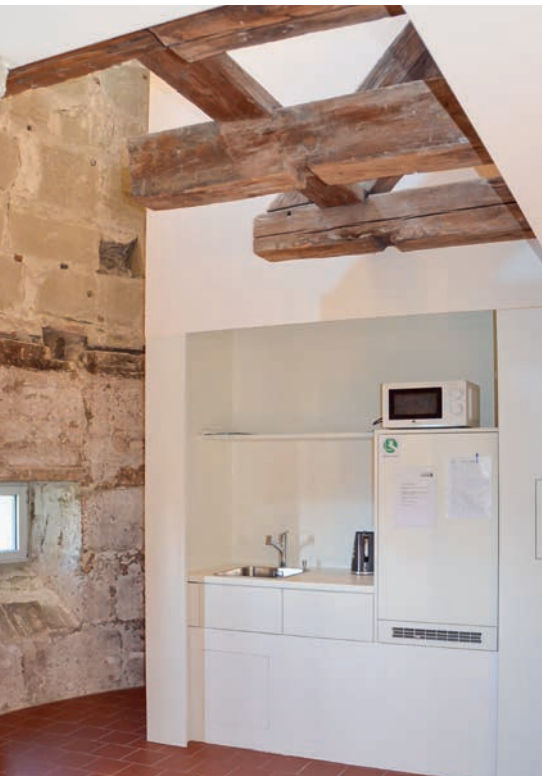
Trockenbaukonstruktion im Bereich der «Schoppenküche». Wichtig ist der Brandschutz.
(Bilder auf dieser Doppelseite: Raphael Briner)

Dabei spielte der Brandschutz eine wichtige Rolle. Kam es zu Uneinigkeit zwischen Brandschutz, Denkmalpflege und Ausführung, suchte der Gipserunternehmer Martin Wyss aus Flumenthal SO, der auch Mitglied des SMGV-Zentralvorstands ist, in seiner Rolle als Baubegleiter und Kontrolleur zusammen mit den Beteiligten eine Lösung.

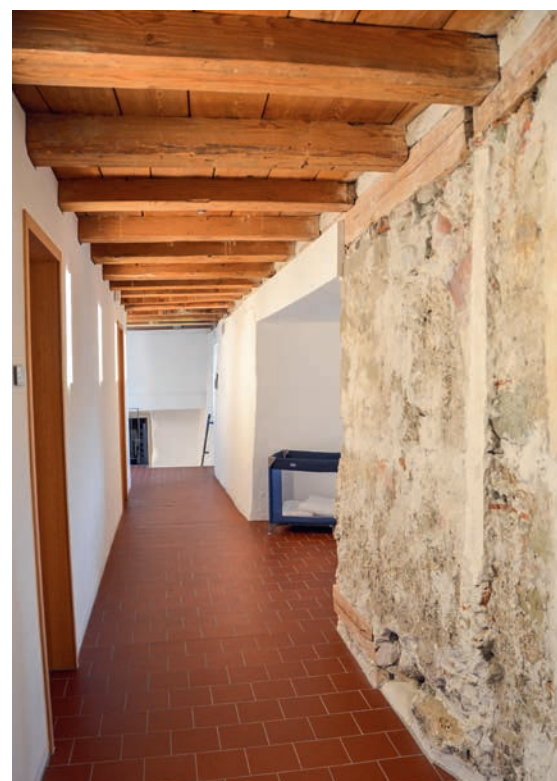
Kombination von Alt und Neu in einem Gang der Jugendherberge im zweiten Obergeschoss des Kornhauses.

Dieser Spielraum stellt eine potenzielle Gefahr für die Vorsatzschalen und Leichtbaukonstruktionen dar, weshalb konsequent ein gleitender Deckenanschluss ausgebildet werden musste.
